## Ein vielversprechendes neues Knochenaufbaumaterial: Eine Fallstudie

## „Der Körper will heilen“

Ein Beitrag von Dr. P. J. M. Fairbairn<sup>1</sup> und Dr. M. Leventis, Athen

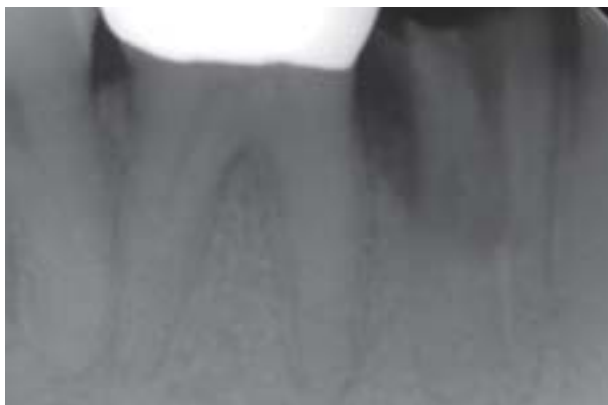
Abb. 1 Röntgenbild: Gespaltene Zahnwurzel und der daraus resultierende Knochenverlust

Der Patient, ein 45-jähriger Raucher (5 Zigaretten pro Tag) ohne Diabetes, stellte sich mit einer Wurzelfraktur in Zahn 45 vor, die auf Krafteinwirkung auf eine Metallgusskrone auf einer Wurzelstiftkappe zurückzuführen war. Die Krone war vom überweisenden Zahnarzt mehrere Male erfolglos neu zementiert worden. Zum Zeitpunkt der Vorstellung war im distalen Bereich der frakturierten Wurzel ein Knochensubstanzverlust (Abb. 1) entsprechend der bekannten Vorgeschichte zu verzeichnen.

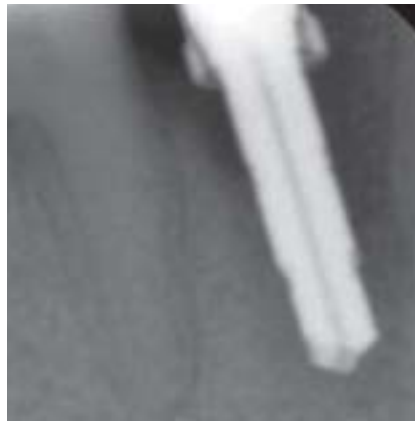
Abb. 4 Röntgenbild: Vornahme der Osteotomie

Die Osteotomie erfolgte in der kurettierten Alveole unter Kühlung mit einer Kochsalzlösung mit dem Dio-SM-Implantatkit (Dio Implant Corporation, Busan, Korea) (Abb. 4). Sie folgte nicht dem Verlauf der Wurzel, sondern wurde etwas nach lingual verlegt, um so die endgültige Implantatposition für die spätere prothetische Versorgung zu optimieren

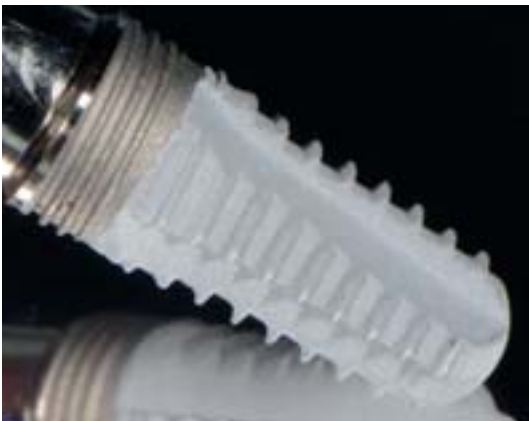
Abb. 6 Dio Biotit-H SM-Implantat

Das Implantat (Biotit-H SM, 4,5 x 10 mm; Dio Implant System Co., Busan, Korea), das mit Hydroxylapatit-Nanopartikeln beschichtet war (Abb. 6), wurde mit dem speziellen Schraubenzieher und einer Handratsche mit einem Drehmoment von 35 Nm festgezogen. Das Implantat wurde auf der Ebene des

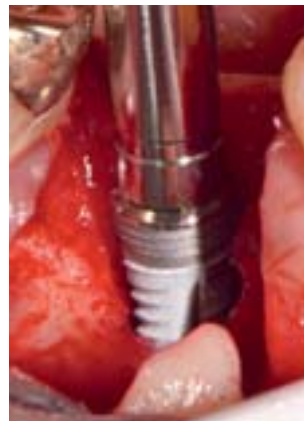
Abb. 7 Dio Biotit-H SM-Implantat in situ: Es ist zu wenig bukkale Kortikalis vorhanden.

benachbarten Knochen eingesetzt; das Ausmaß des Knochendefekts war gut zu erkennen (Abb. 7). Die Aufsicht zeigte die bukkolinguale Position für die prothetische Versorgung und den Raum zwischen der bukkalen Kortikalis und dem Implantat, in den das Augmentat eingebracht werden sollte (Abb. 8). Der Osstell-ISQ-Wert (Osstell, Göteborg, Schweden) betrug 53.

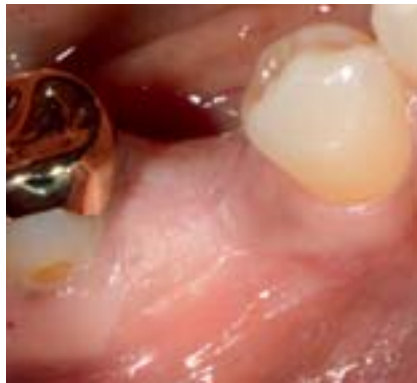
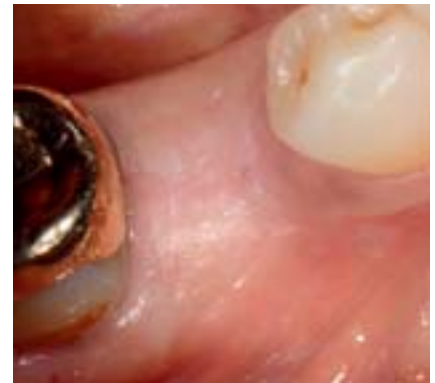
Abb.12a und 12b Gute Weichgewebe- und Kammheilung nach zehn Wochen

Die Heilung verlief ohne Zwischenfälle, und sowohl die Abmessungen als auch die befestigte Gingiva blieben erhalten (Abb.12a und 12b). Ein weiterer Lappen musste gebildet werden, um die Tagsschraube des Implantats freizulegen, was angesichts der umfangreichen Knochenregeneration bei Verwendung ▶

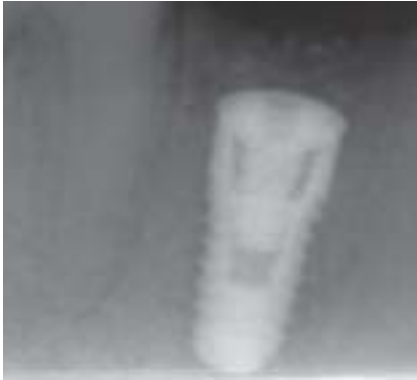
Abb.13 Das Röntgenbild zehn Wochen nach dem Einbringen des Materials zeigt ein erhöhtes Knocheniveau.

dieser Materialien ein Problem sein kann, wie auch das Röntgenbild nach zehn Wochen zeigt (Abb.13).

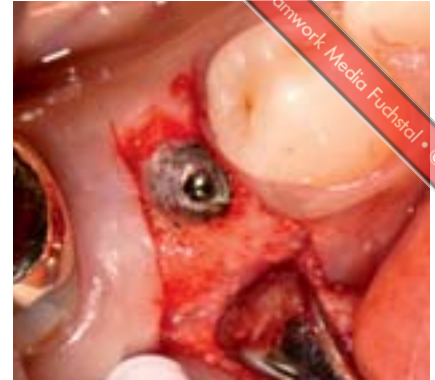
Abb.15 Ort der Kernprobennahme

3 mm neuem Knochen bedeckt, trotz der Versuche, diesen Bereich von Knochenersatzmaterial freizuhalten. So hatten wir Gelegenheit, eine Kernprobe zu nehmen (Abb.15) und zu zeigen, dass sich oberhalb des Implantats 3 bis 4 mm neue bukkale Kortikalis gebildet hat. Die Probe wurde mit einer 2-mm-Trepan (Stoma Instruments, Emmingen, Deutschland) (Abb.16) entnommen und an das Robert Jones und Agnes Hunt Orthopaedic Hospital (Shropshire, Großbritannien) zur histologischen Untersuchung eingesandt.

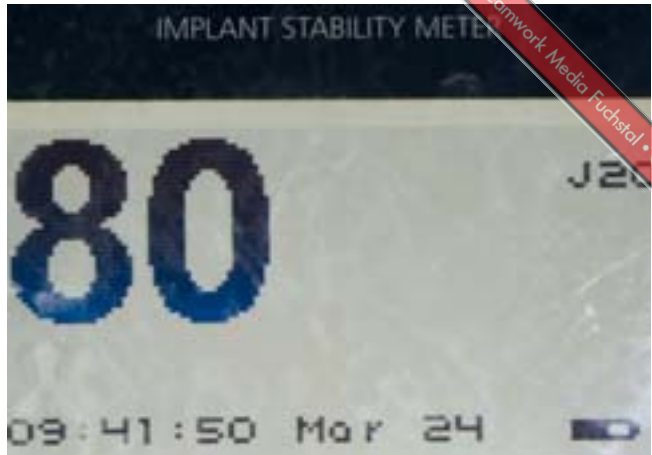
Abb.20 Osstell-Messung bei der ersten Belastung

Es wurde auch ein Osstell-ISQ-Wert unter Belastung ermittelt. Die neue Höhe des regenerierten Alveolarfortsatzes kann anhand der Tiefe des Osstell-Messzapfens (Typ 49; Osstell, Göteborg, Schweden) beurteilt werden (Abb.19). Die Ablesung erfolgte oberhalb des Zapfens; der Wert betrug 80 (Abb.20) und lag damit sehr hoch, was auf die reduzierte bindegewebige Komponente zurückzuführen gewesen sein kann.

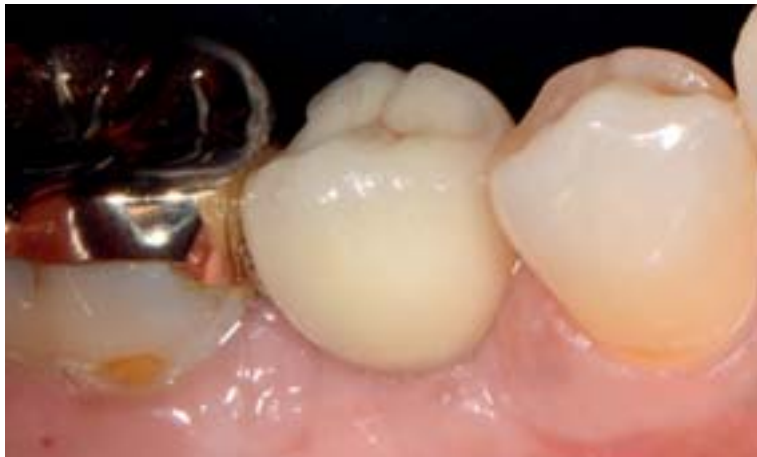
Abb.21 Nach sechs Monaten Belastung

ation erschien funktionell wie ästhetisch zufriedenstellend, mit ausreichender befestigter Gingiva (Abb. 21), was von entscheidender Bedeutung für die langfristige Stabilität des Implantats ist. Auch radiologisch war die Lage sehr stabil, da das  $\beta$ -TCP weiter in Knochen umgesetzt wurde (Abb. 22). Die Absorption ist je nach den physiologischen Bedingungen nach 9 bis 16 Monaten abgeschlossen.

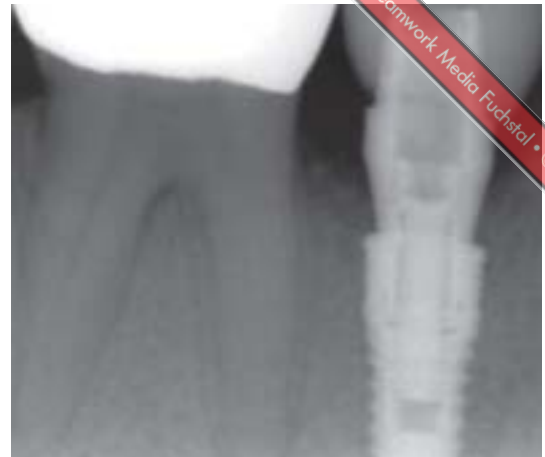
Abb.22 Röntgenbild

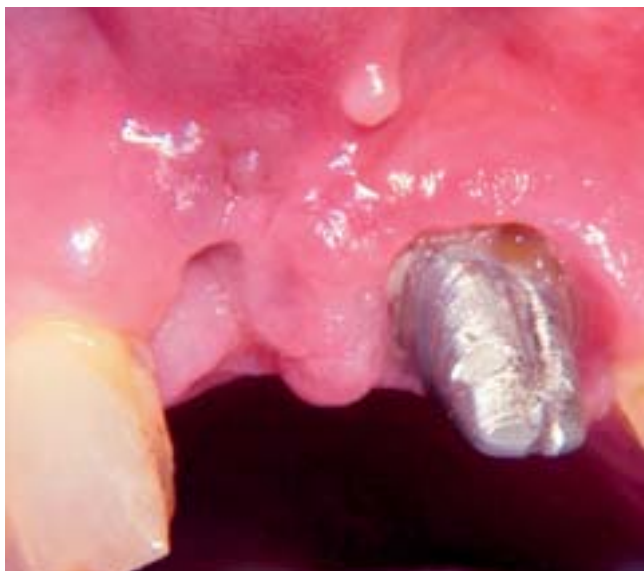
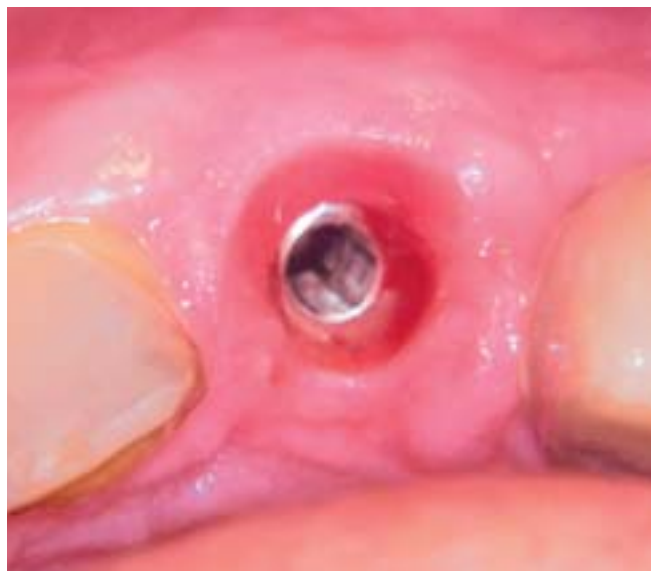
Abb. 23a und 23b Ein ähnlicher Fall, dasselbe Protokoll, Profilverlust. Ausgangsbefund und Zustand nach sieben Jahren Belastung.

Wir sind der Meinung, dass die Anwesenheit von allogenen Hydroxylapatit (HA), ob vom Rind oder synthetisch, die Menge des regenerierten Knochens reduziert [8]. Über einen Zeitraum von zehn Jahren wurde festgestellt, dass das HA nicht von entscheidender Bedeutung für den Kammerhalt ist, wenn ein Implantat inseriert und belastet wurde (Abb.23 a und 23b).
